このような事が起きる原因

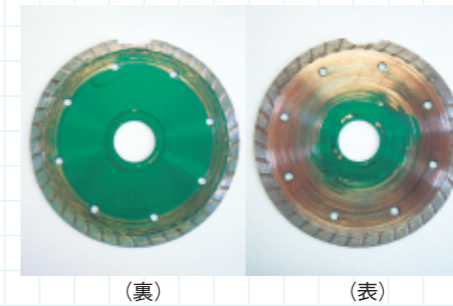
■チップ飛び

原因「①斜め切りや曲線切りをした場合」

写真のように片面だけ塗装が剥がれている場合、斜め切りや曲線切り、切断物に対して垂直に刃が入っていないことが推測されます。Cutterは横方向の力には弱いので出来るだけ直線的に使用して下さい。

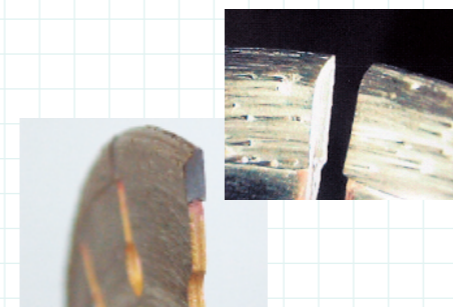
原因「②Cutterを面取りに使用した場合」

チップが片減りを起こしている場合、面取り使用が推測されます。チップと基板の接合部に負荷がかかり最悪の場合、チップが飛びます。原因①でも触れたように、Cutterは横方向の力に弱いのです。

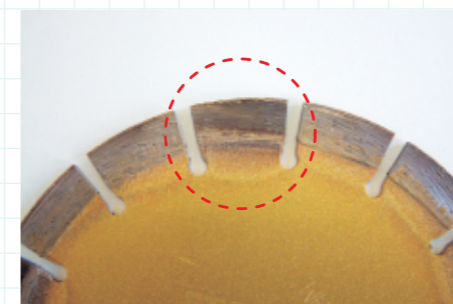
■焼き付き

焼き付きの原因は目詰まりに気づかず無理に切断を続けると発生します。切れ味が悪くなったと感じたら目出し(→P39)をするか、用途に合ったCutterを使用しているか確認して下さい。

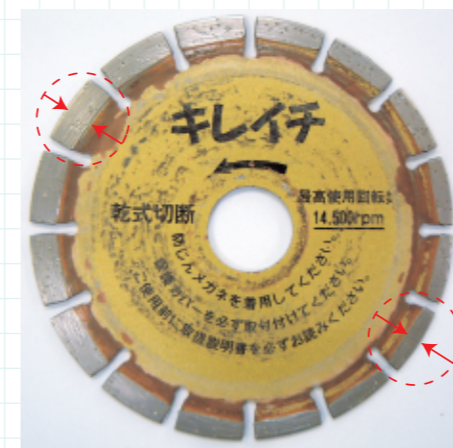
■片べり(偏摩耗)

写真のように、対角線上の刃が片べりしたら、リング(ブッシュ)を入れ忘れて無いか、Cutterをすれて取り付けていないか、リング(ブッシュ)とCutterの穴径の寸法が違う物を装着していないか、電動工具の軸の振れ(ガタツキ)を確認して下さい。
