Q2 形状の違いは何の違い?

切り込み深さ表

このような事が起きる原因

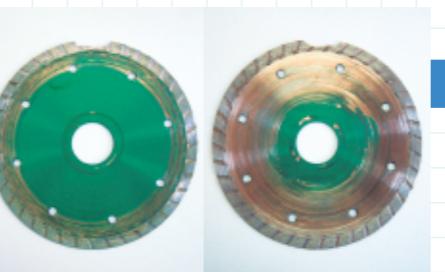
■チップ飛び

(裏) (表)

原因「①斜め切りや曲線切りをした場合」

写真のように片面だけ塗装が剥がれている場合、斜め切りや曲線切り、切断物に対して垂直に刃が入っていないことが推測されます。カッターは横方向の力には弱いので出来るだけ直線的に使用して下さい。

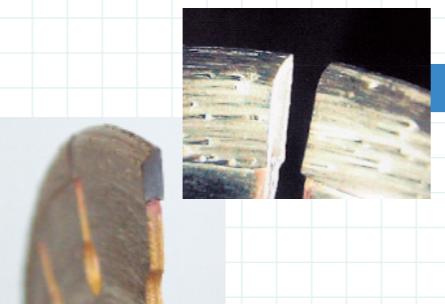
原因「②カッターを面取りに使用した場合」

チップが片減りを起こしている場合、面取り使用が推測されます。チップと基板の接合部に負荷がかかり最悪の場合、チップが飛びます。原因①でも触れたように、カッターは横方向の力に弱いのです。

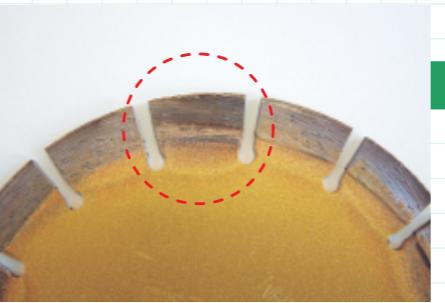
■焼き付き

原因

焼き付きの原因是目詰まりに気づかず無理に切断を続けると発生します。切れ味が悪くなつたと感じたら目出し(→P39)をするか、用途に合ったカッターを使用しているか確認してみて下さい。
